Mgr. Jan Zapletal	Mgr. Jana Navrátilová Ing. Martin Pilař	Ing. Miloslav Šindlar	Ing. Miloslav Šindlar	ŠINDLAR s.r.o., Na Brně 372/2a, 500 06 Hradec Králové, IČO 260 03 236	
KRAJ: Moravskoslezský	STAVEBNÍ ÚŘAD: Bruntál		ČÍSLO ZAKÁZKY	20240196	
KATASTRÁLNÍ ÚZEMÍ:			STUPEŇ	studie	
INVESTOR: Agentura ochrany přírody a krajiny ČR			DATUM	červenec 2025	
STAVBA:			ČÍSLO REVIZE/DATUM		
OBNOVA VODNÍCH TOKŮ V JESENICKÉ OBLASTI POVODÍ ODRY ŘEKA OPAVA PO NOVÉ HEŘMINOVY			FORMÁT		
			MĚŘÍTKO		
			SOUŘADNÝ/VÝŠKOVÝ SYSTÉM		
			INTERVAL VRSTEVNIC		
C.2.1. – HYDROMORFOLOGICKÁ ANALÝZA			ČÍSLO KOPIE		
			ČÍSLO VÝKRESU

Hydromorfologická analýza – metodika

Výsledky hydromorfologické analýzy

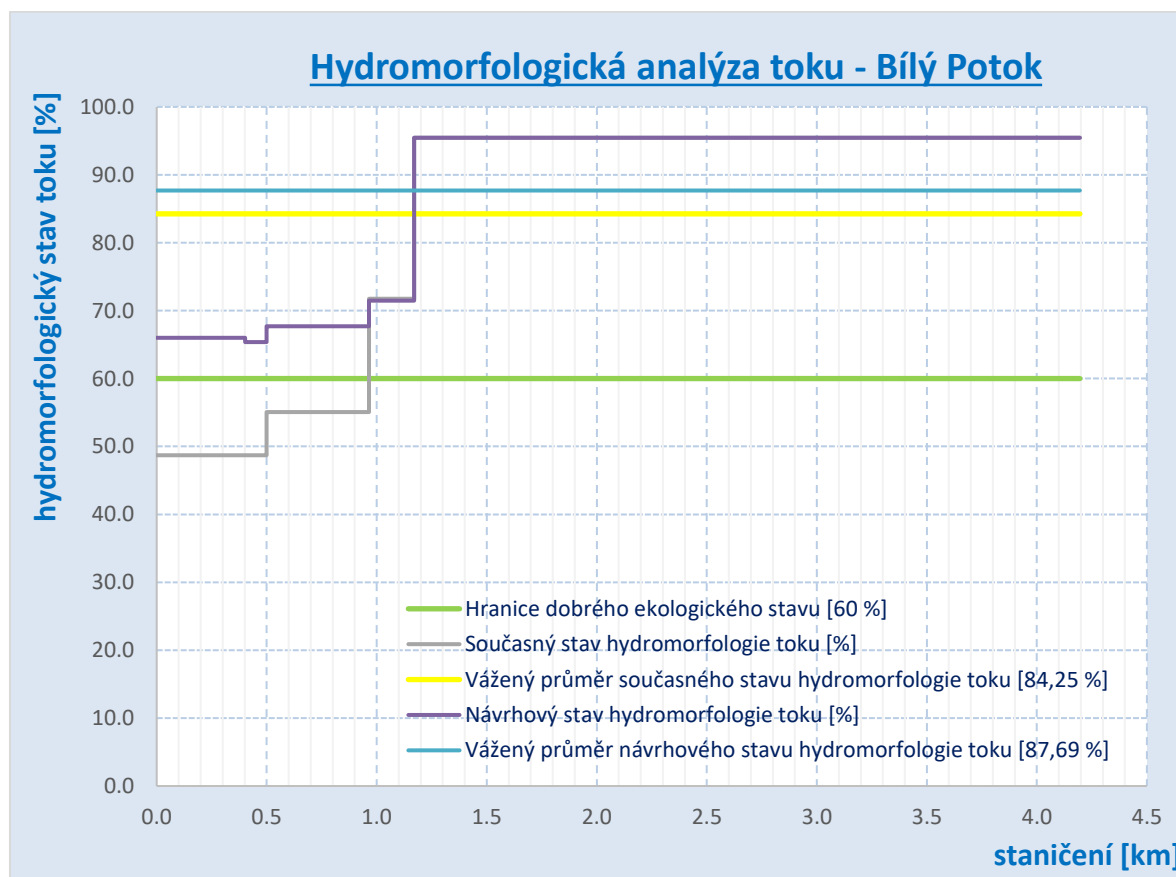
Obr. Hydromorfologická analýza toku – Bílý potok

Bílý potok dosahuje velmi dobrého HMF stavu. Jedná se převážně o přirozené koryto vodního toku s drobnými antropogenními zásahy. Dolní část toku nad soutokem se Střední Opavou je narušena po povodni a po provedení zabezpečovacích prací. Koryto je prohrnuto, morfologicky chudé, narušené.

Navržena je oprava šterkové přehrážky, pod ní obnovení přirozené morfologie a stabilizace břehu. V tomto dílčím úseku tak dojde ke zlepšení HMF stavu toku a také nivy, která dosahuje velmi dobrého HMF stavu.

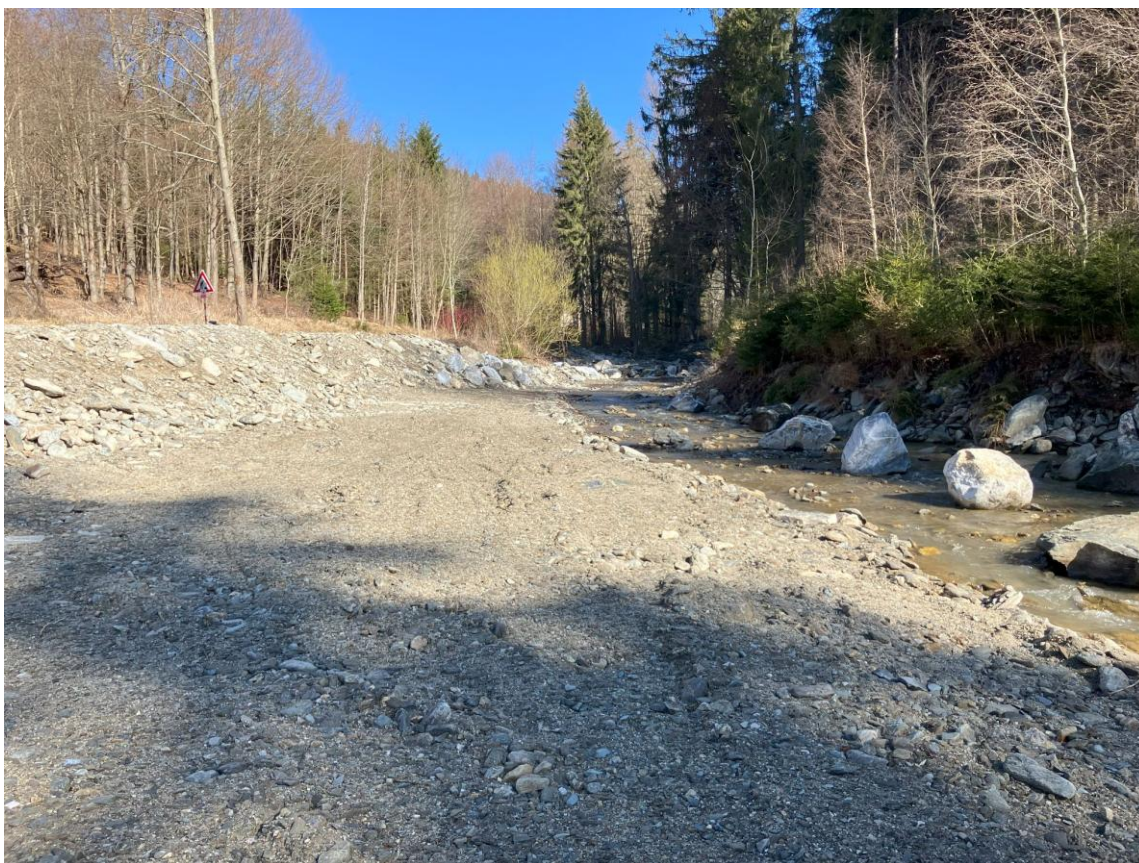
Obr. Bílý potok ř.km 0,5 po prohrábce

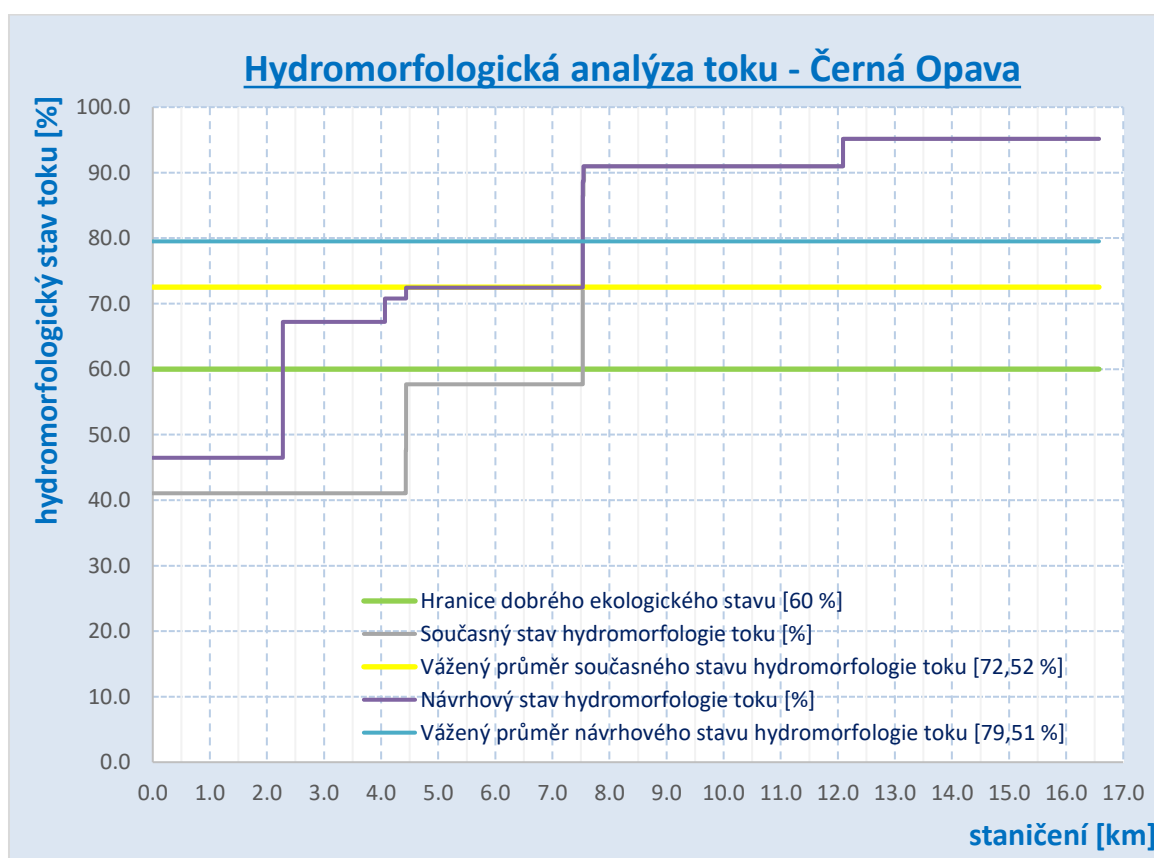
Obr. Hydromorfologická analýza toku – Černá Opava

Černá Opava dosahuje dobrého HMF stavu. Horní část toku, od Drakova k pramenné oblasti, má charakter přirozeného toku s drobnými antropogenními zásahy. V tomto úseku nejsou navržena opatření, která by měla vliv na hydromorfologii toku. Úsek toku od Drakova k části nad Mnichovem spadá do kategorie C – střední HMF stav. Je zde navrženo několik opatření, která si kladou za cíl jednak obnovu hydromorfologie koryta a jednak protipovodňovou ochranu a stabilizaci komunikací. Díky rozšíření řečiště, obnovu větvení toku a rekonstrukci či odstranění příčných překážek v korytě toku dojde k dosažení dobrého HMF stavu toku v tomto úseku a také zlepšení HMF nivy. Dolní část toku od Mnichova po soutok se Střední Opavou spadá do kategorie C – střední stav. V tomto úseku je kromě stabilizace břehů navrženo také obnova struktur a členitosti dna, např. umístěním balvanů. Také díky obnově stupňů a zlepšení migrační prostupnosti a obnovu přirozeného chodu splavenin dojde i v tomto úseku ke zlepšení HMF stavu.

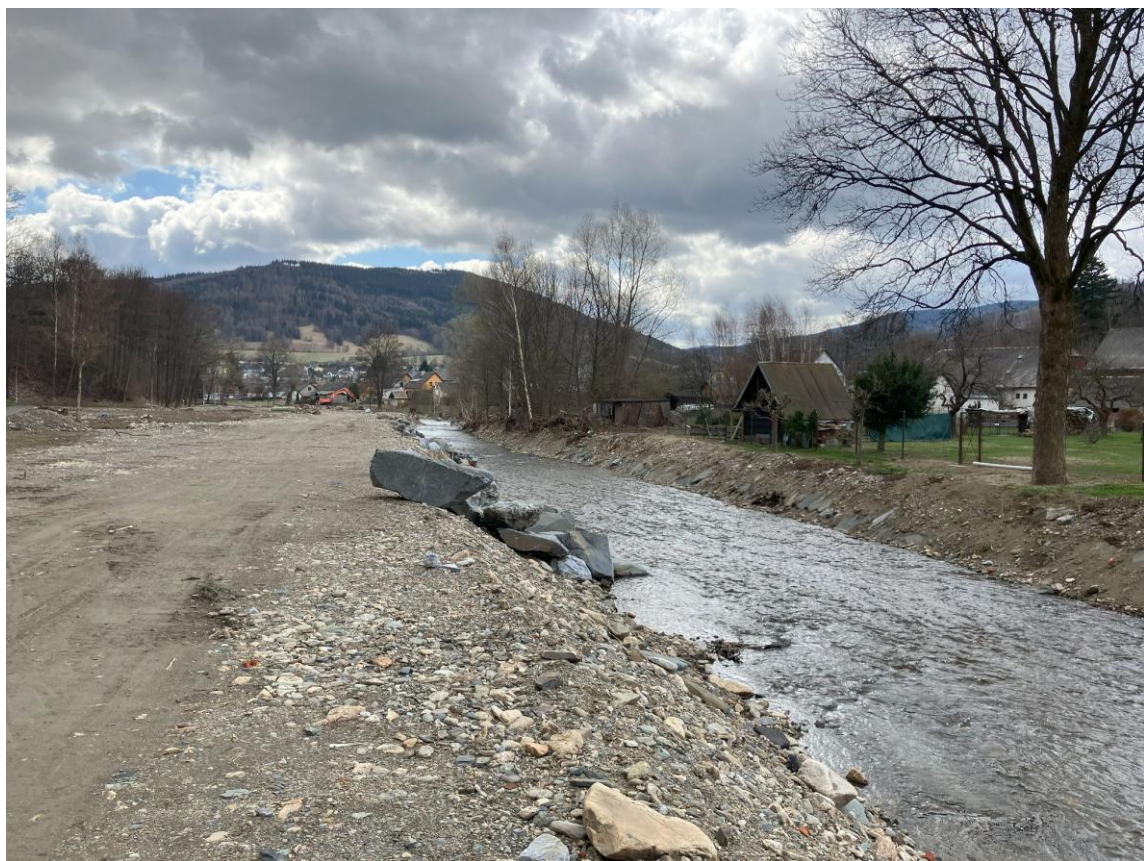
Obr. Černá Opava ř.km 0,8 po zabezpečovacích pracích

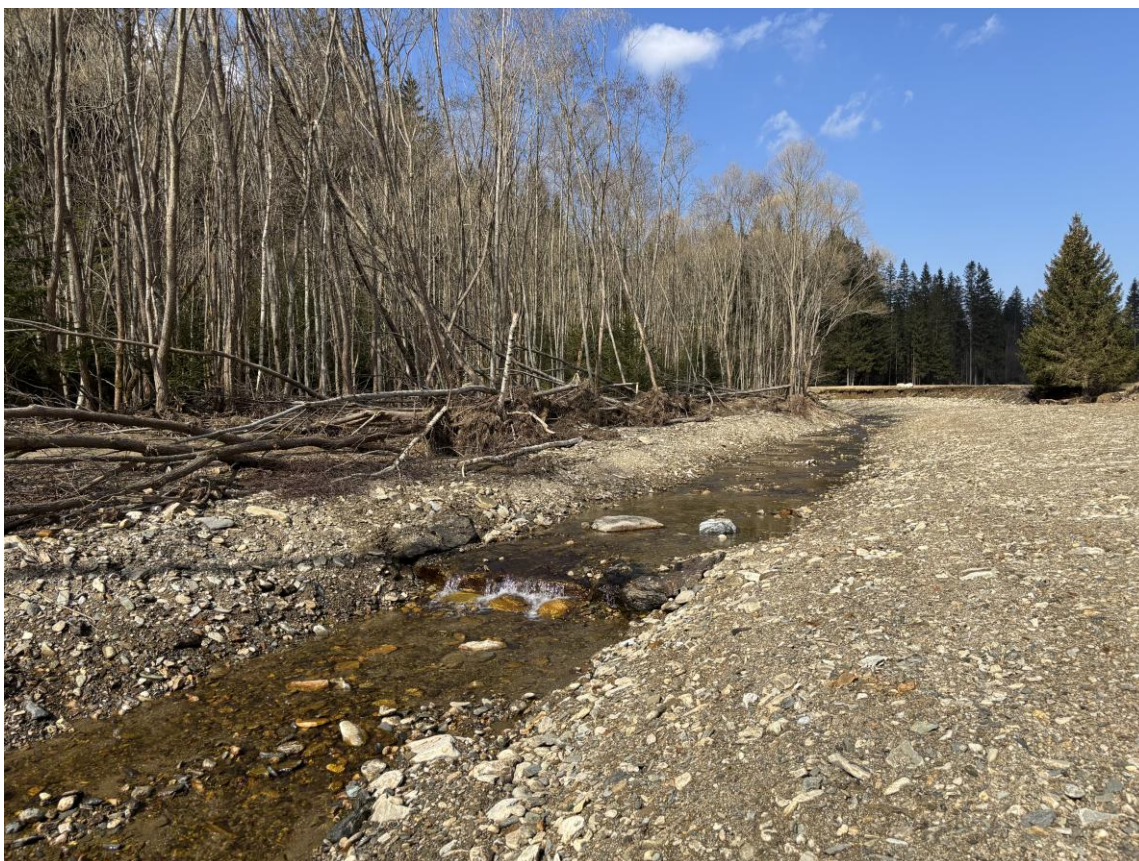
Obr. Černá Opava ř.km 5,0 po zabezpečovacích pracích

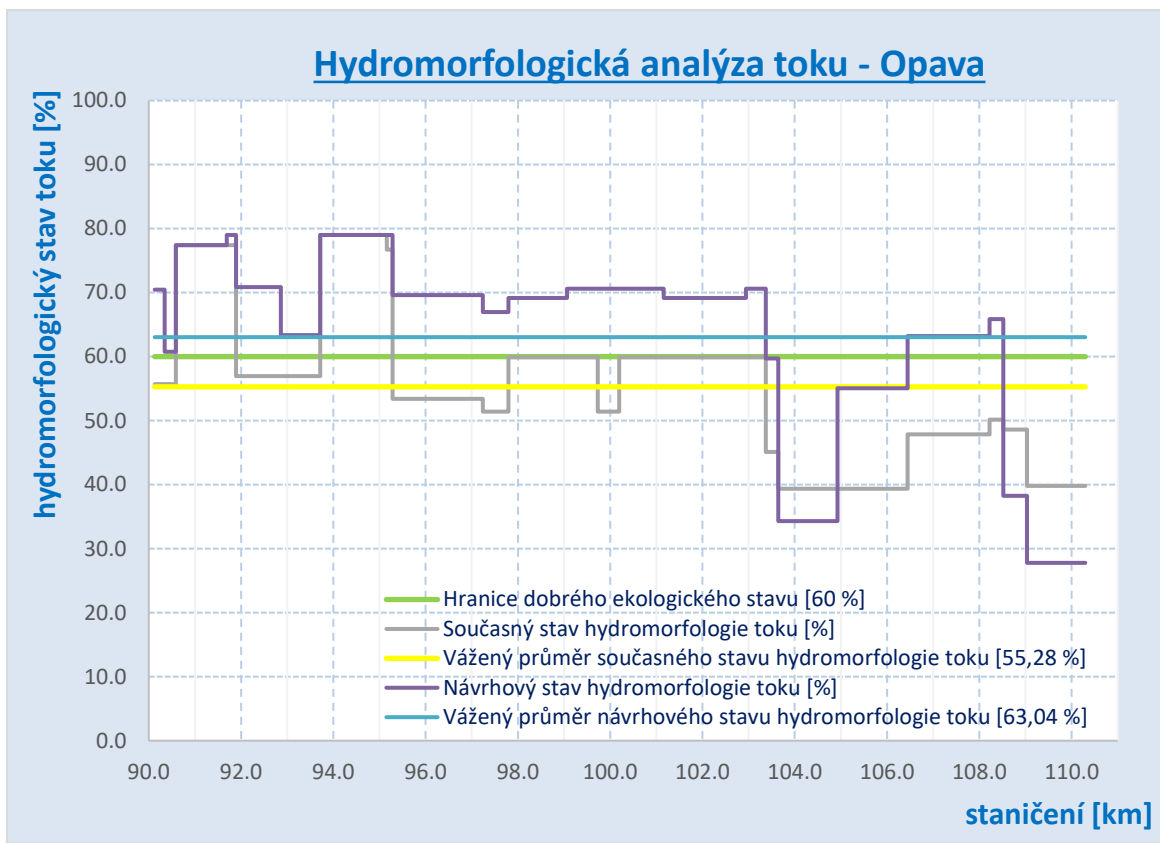
Obr. Hydromorfologická analýza toku – Opava

Opava dosahuje středního HMF stavu, s váženým průměrem 55,28 %. Na vodním toku Opava dojde k nejvýraznější změně HMF stavu po návrzích opatření. Zhoršení HMF stavu je patrné v intravilánech měst Vrbna pod Pradědem a Karlovicích, kde je navržena oprava břehových opevnění a stabilizace. V těchto úsecích dojde také k nepatrnému zhoršení HMF stavu nivy. Ke zlepšení HMF stavu dojde díky rozšíření řečiště, obnovení morfologie a zprostupnění příčných překážek v korytě prakticky v celé délce toku. Zachované úseky, které ve vyhodnocení dosáhly velmi dobrého stavu, zůstanou ponechány bez návrhů.

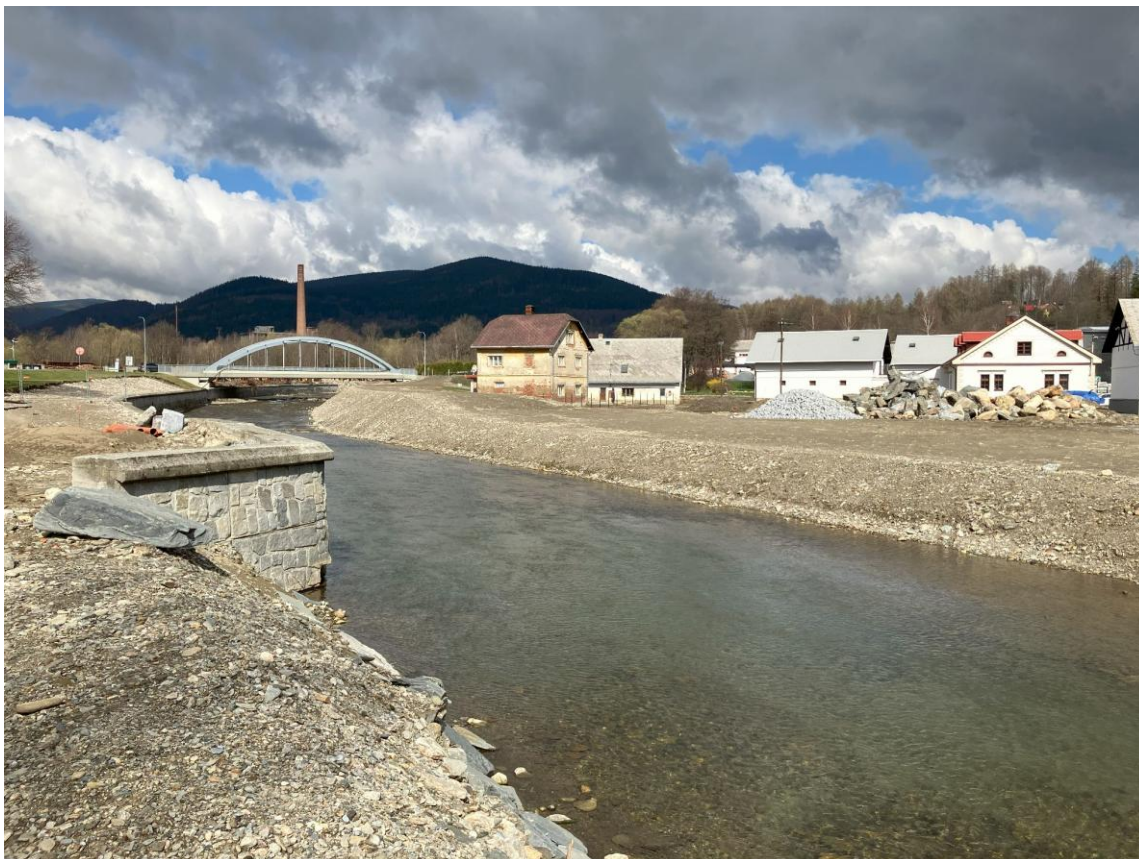
Obr. Opava ř.km 109,8 po zabezpečovacích pracích

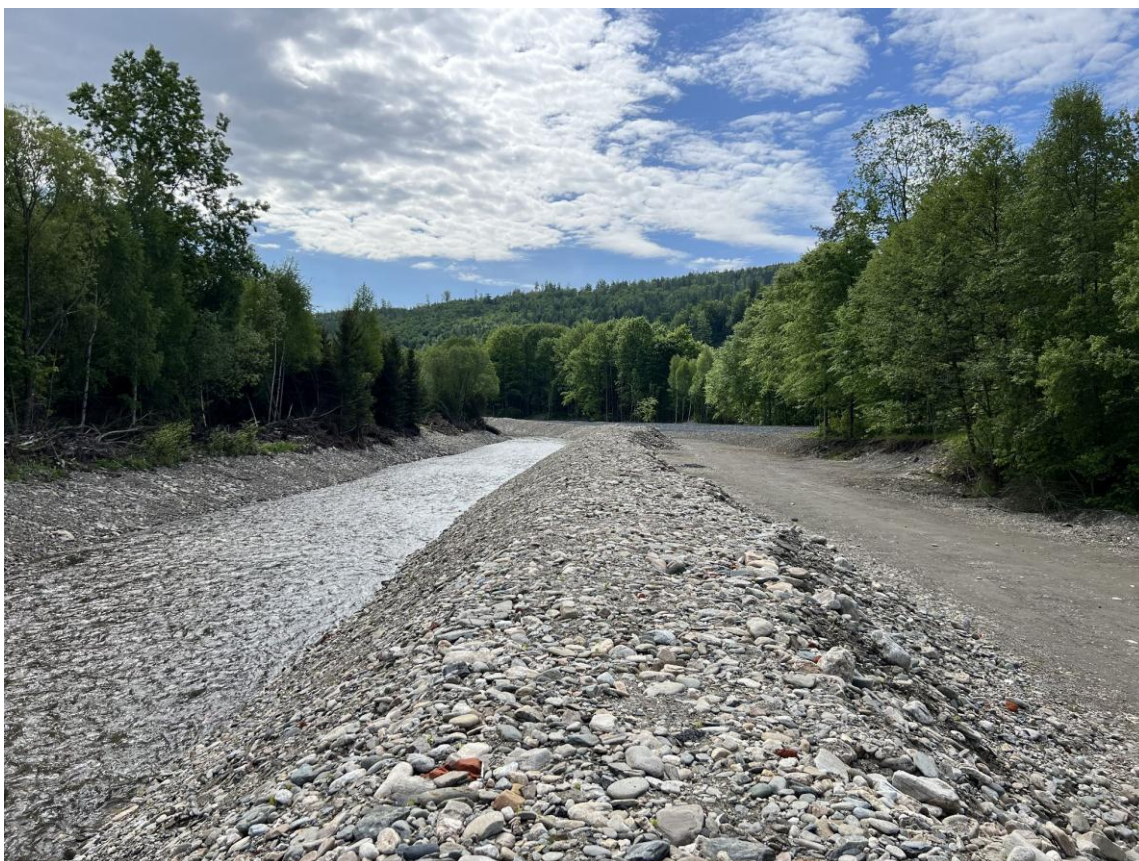
Obr. Opava ř.km 107,8 po zabezpečovacích pracích

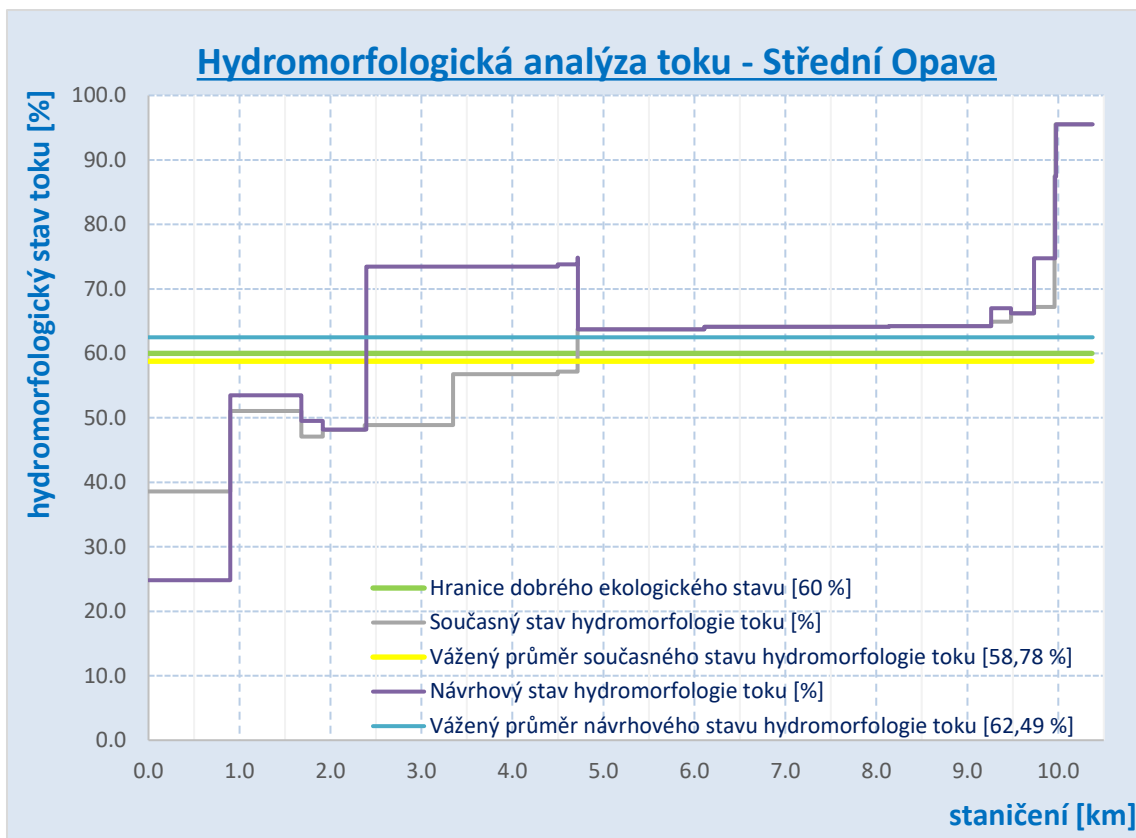
Obr. Hydromorfologická analýza toku – Střední Opava

Střední Opava dosahuje středního HMF stavu. Úsek od soutoku s Bílým potokem po místní část Vidly vede extravilánem a koryto toku je ovlivněno pozemní komunikací, jenž vede podél toku. Koryto toku je po povodni lokálně prohrábnuto, zahlobbeno a vznikly zde štěrkové valy. Navržena je stabilizace břehů v části Vidly a oprava a stabilizace erodované komunikace. Rozhrnutí štěrkových valů a obnova členitosti koryta zatím není blíže specifikována. Vodní tok zde dosahuje dobrého HMF stavu a postupnou přirozenou renaturací či rozhrnutím štěrkových valů lze počítat s postupným zvyšováním hodnot HMF stavu. Dolní tok Střední Opavy, v úseku od soutoku s Bílým potokem po intravilán Vrbna, je ovlivněn zahlobbováním koryta, nedostatečným prostorem řečiště a poškozením příčných objektů. V úseku se počítá s rozšířením řečiště, obnovením přirozené morfologie, lokální stabilizací břehů a rekonstrukcí přehrážky, což pozitivně ovlivní chod splavenin a erozně akumulární procesy. Opevnění koryta toku v intravilánu města je po povodni v destrukci a počítá se s jeho opravou. V tomto úseku může tedy dojít k nepatrnému zhoršení HMF stavu, což se ale ve výsledném hodnocení toku jako celku a jeho váženém průměru nijak negativně nepodepíše.

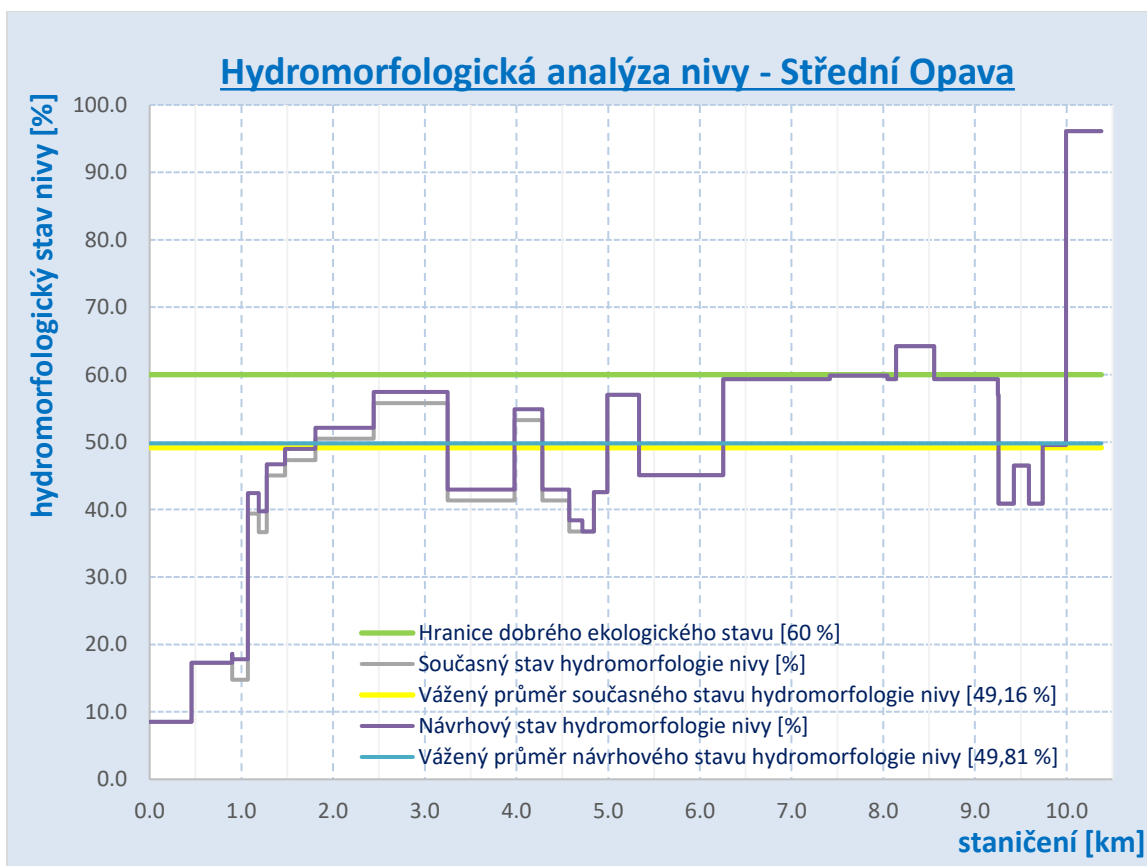
Obr. Hydromorfologická analýza nivy – Střední Opava

Niva dosahuje středního HMF stavu. Rozšířením řečiště a zlepšení interakce toku s nivou dojde k nepatrnému zlepšení HMF nivy na středním toku.

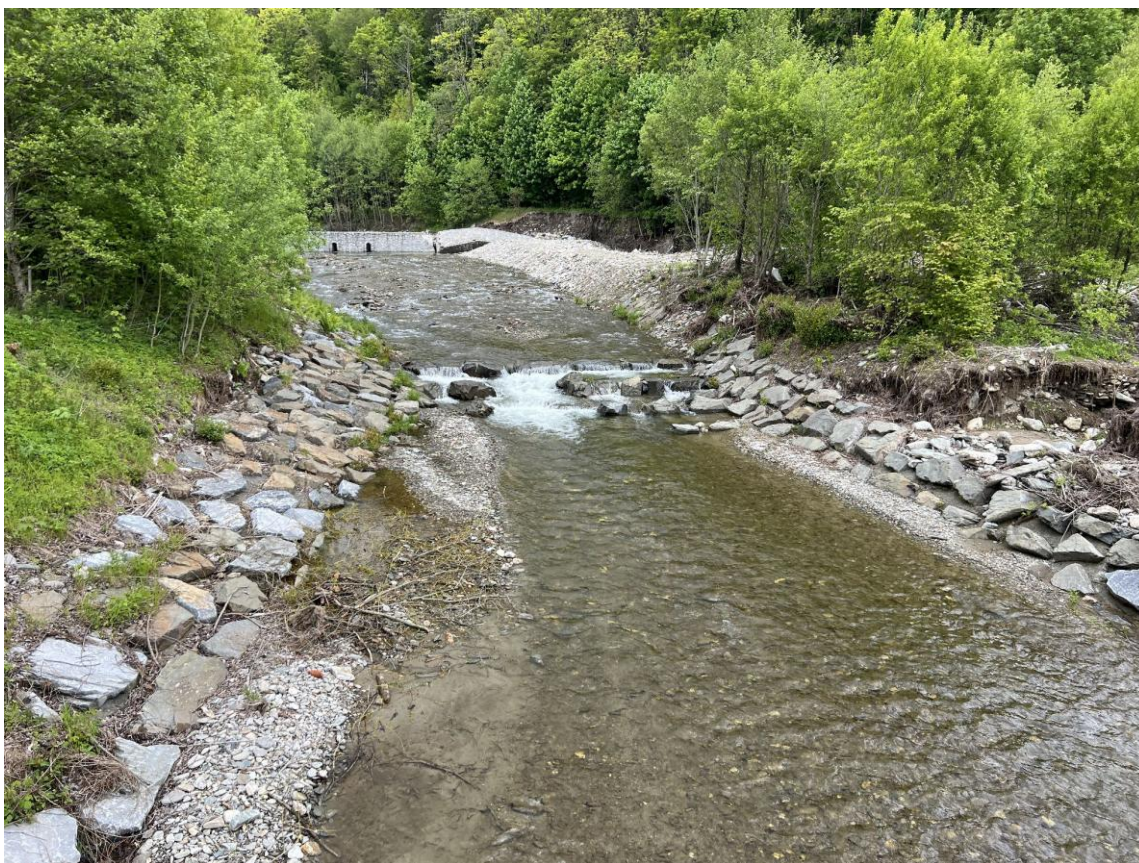
Obr. Střední Opava ř.km 1,7 v pozadí štěrková přehrážka
