VEDOUCÍ PROJEKTU	VYPRACOVAL	KONTROLOVAL	AUTORIZACE	STAVBY VODNÍHO HOSPODÁŘSTVÍ A KRAJINNÉHO INŽENÝRSTVÍ  	
Mgr. Jan Zapletal	Ing. Martin Pilař Ing. Prokop Šindlar	Ing. Miloslav Šindlar	Ing. Miloslav Šindlar	ŠINDLAR s.r.o., Na Brně 372/2a, 500 06 Hradec Králové, IČO 260 03 236	
KRAJ: Moravskoslezský		STAVEBNÍ ÚŘAD: Bruntál		ČÍSLO ZAKÁZKY	20240196
KATASTRÁLNÍ ÚZEMÍ:				STUPEŇ	studie
INVESTOR: Agentura ochrany přírody a krajiny ČR				DATUM	červenec 2025
STAVBA:				ČÍSLO REVIZE/DATUM	
OBNOVA VODNÍCH TOKŮ V JESENICKÉ OBLASTI POVODÍ ODRY ŘEKA OPAVA PO NOVÉ HEŘMINOVY				FORMÁT	
				MĚŘÍTKO	
				SOUŘADNÝ/VÝŠKOVÝ SYSTÉM	
				INTERVAL VRSTEVNIC	
A.1. – TEXTOVÁ ZPRÁVA – ANALYTICKÁ ČÁST				ČÍSLO KOPIE	
				ČÍSLO VÝKRESU

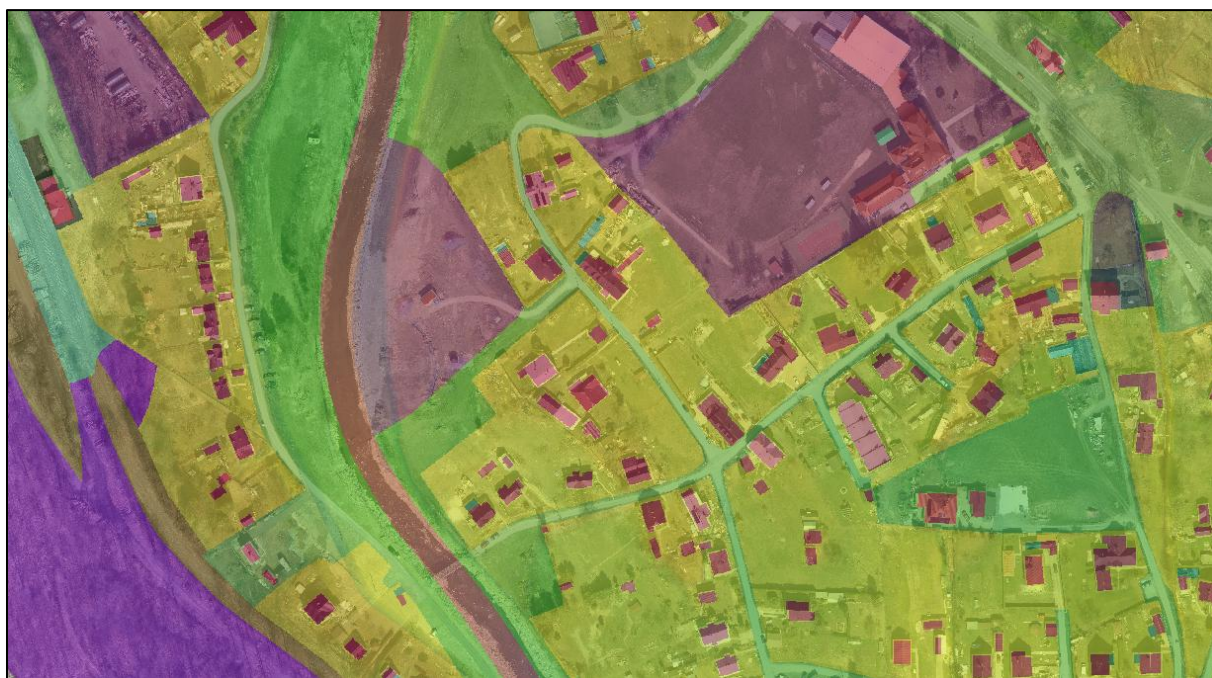
Hydraulická drsnost byla v modelu reprezentována pomocí Manningova součinitele drsnosti. Pro 2D matematický model byl vytvořen detailní rastr drsnosti podle typu využití území. Detailní rastr drsnostních součinitelů byl zpracován na základě datové sady ZABAGED, viz Obrázek 4. Součinitele byly zvoleny na základě tabulkových hodnot podle odborného odhadu modeláře, viz Tabulka 3. V rámci posouzení nebylo uvažováno s proměnnou drsností povrchu území v závislosti na hloubce proudění. Pro oblasti s nízkým vegetačním krytem může být tato metoda posouzení vhodná, vzhledem k pouze orientačnímu informativnímu charakteru povodňové studie byl tento jev zanedbán.

Obrázek 4 – Rastr Manningova součinitele drsnosti

Na základě provedené analýzy byla orientačně stanovena hodnota součinitele drsnosti koryta na $n = 0,055$, což odpovídá charakteru kamenitého až štěrkového koryta s výskytem vegetace. Drobné rozdíly v podélném profilu hladiny byly zaznamenány a jsou pravděpodobně způsobeny nejistotou vyplývající z omezené podrobnosti zaměření batymetrie koryta, viz Obrázek 11. Vliv na tyto rozdíly mohou mít také lokálně neidentifikované relikty dnových prahů nebo překážek na vodním toku.

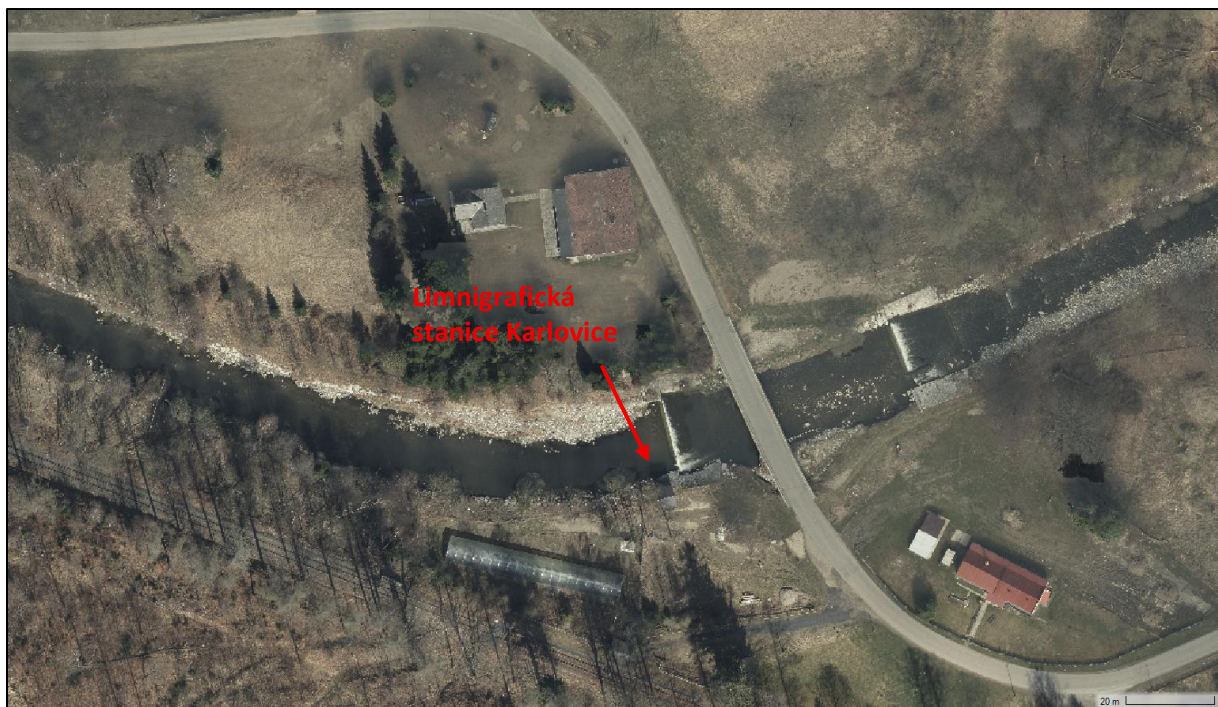
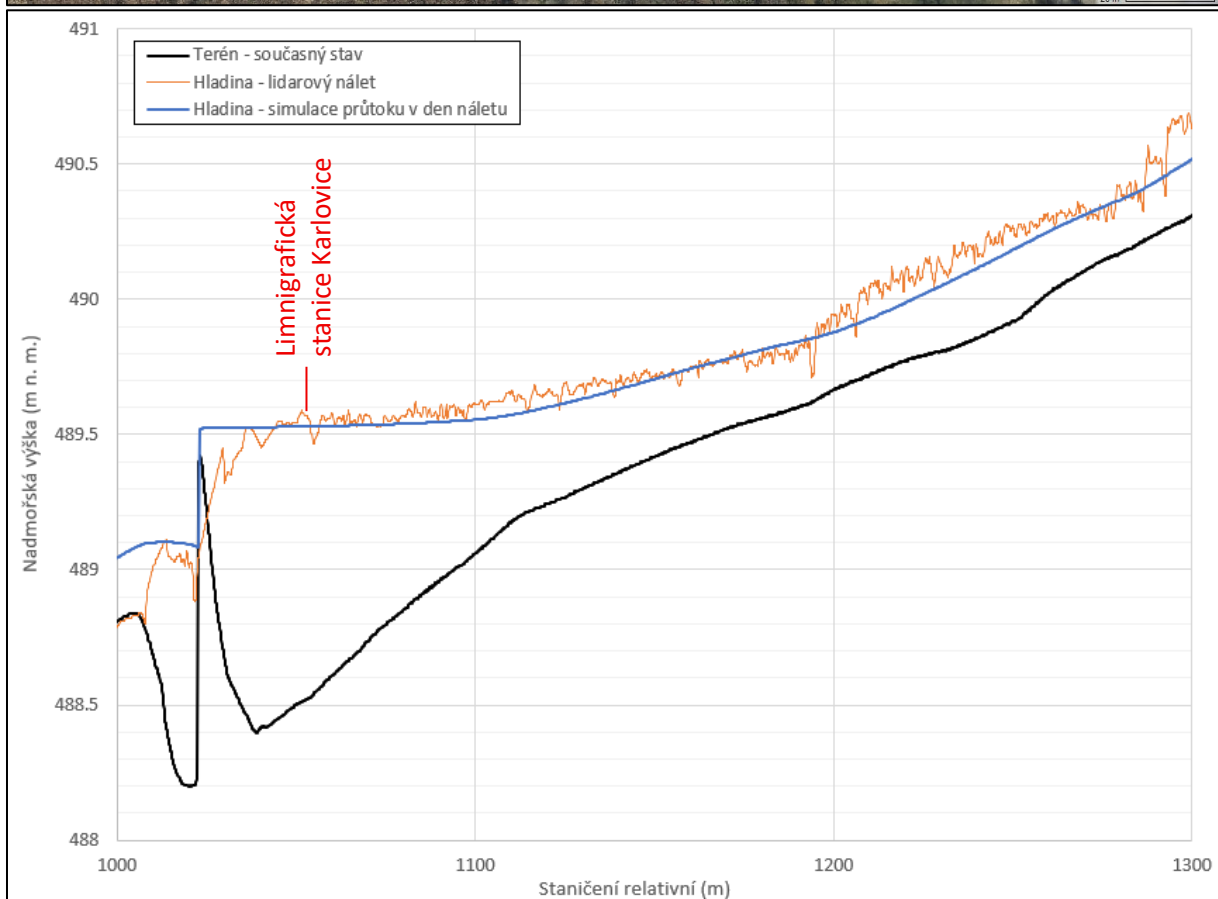
Obrázek 10 – Porovnání hladiny simulované a hladiny z lidarového náletu v profilu limnigrafické stanice Karlovice

Rozdíly výšek hladin mezi simulací a měřením při běžných průtocích se však pohybují v přijatelných mezích a jsou z hlediska rámcové studie považovány za vyhovující.

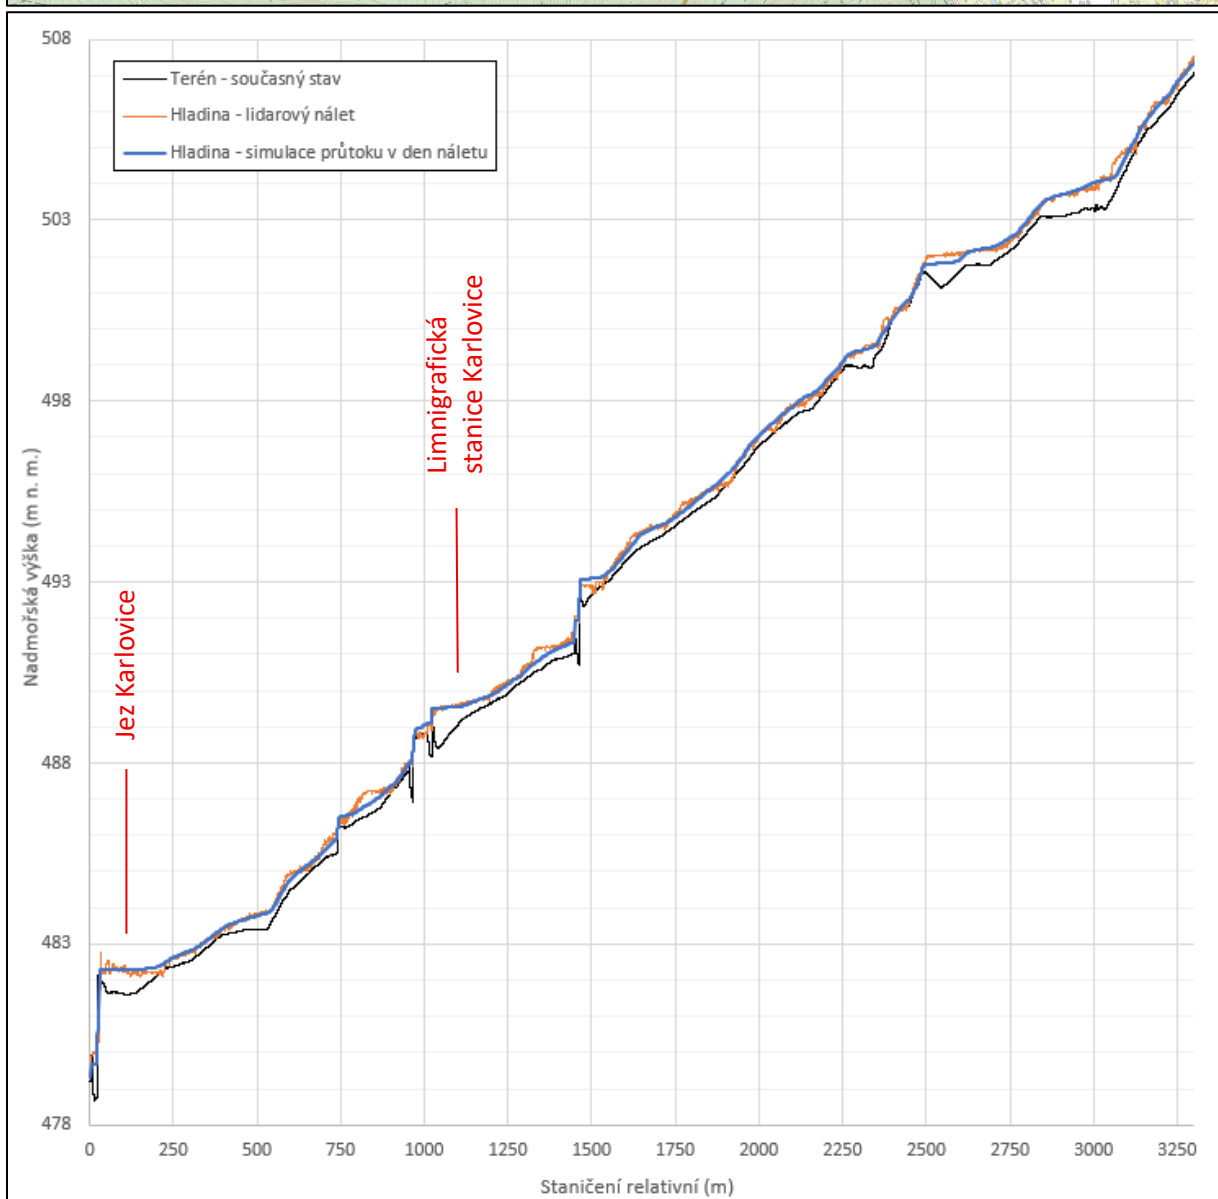
Obrázek 11 – Porovnání hladiny simulované a hladiny z lidarového náletu v podélném profilu na 3 km dlouhém úseku
