VEDOUČÍ PROJEKTU	VYPRACOVAL	KONTROLOVAL	AUTORIZACE	STAVBY VODNÍHO HOSPODÁŘSTVÍ A KRAJINNEHO INŽENÝRSTVÍ ŠINDLAR s.r.o., Na Brně 372/2a, 500 06 Hradec Králové, IČO 260 03 236	
Mgr. Jan Zapletal	Ing. Martin Pilař	Ing. Miloslav Šindlar	Ing. Miloslav Šindlar		
KRAJ: Moravskoslezský, Olomoucký	STAVEBNÍ ÚŘAD:		ČÍSLO ZAKÁZKY	20240196	
KATASTRÁLNÍ ÚZEMÍ:			STUPEŇ	STUDIE	
INVESTOR: Agentura ochrany přírody a krajiny České republiky			DATUM	červenec 2025	
STAVBA:			ČÍSLO REVIZE/ DATUM	-	
Obnova vodních toků v Jesenícké oblasti povodí Odry, řeka Opava po Nové Heřminově			FORMÁT	5x A4	
STAVEBNÍ OBJEKT:			MĚŘÍTKO	1 : 10 000	
-			SOUBŘADNÝ/VÝŠKOVÝ SYSTÉM	S-ITSK/Bpv	
VÝKRES:			INTERVAL VRSTEVNIC		
Situace území zasažené povodní			ČÍSLO KOPIE		
			ČÍSLO VÝKRESU	B.1.4.6.

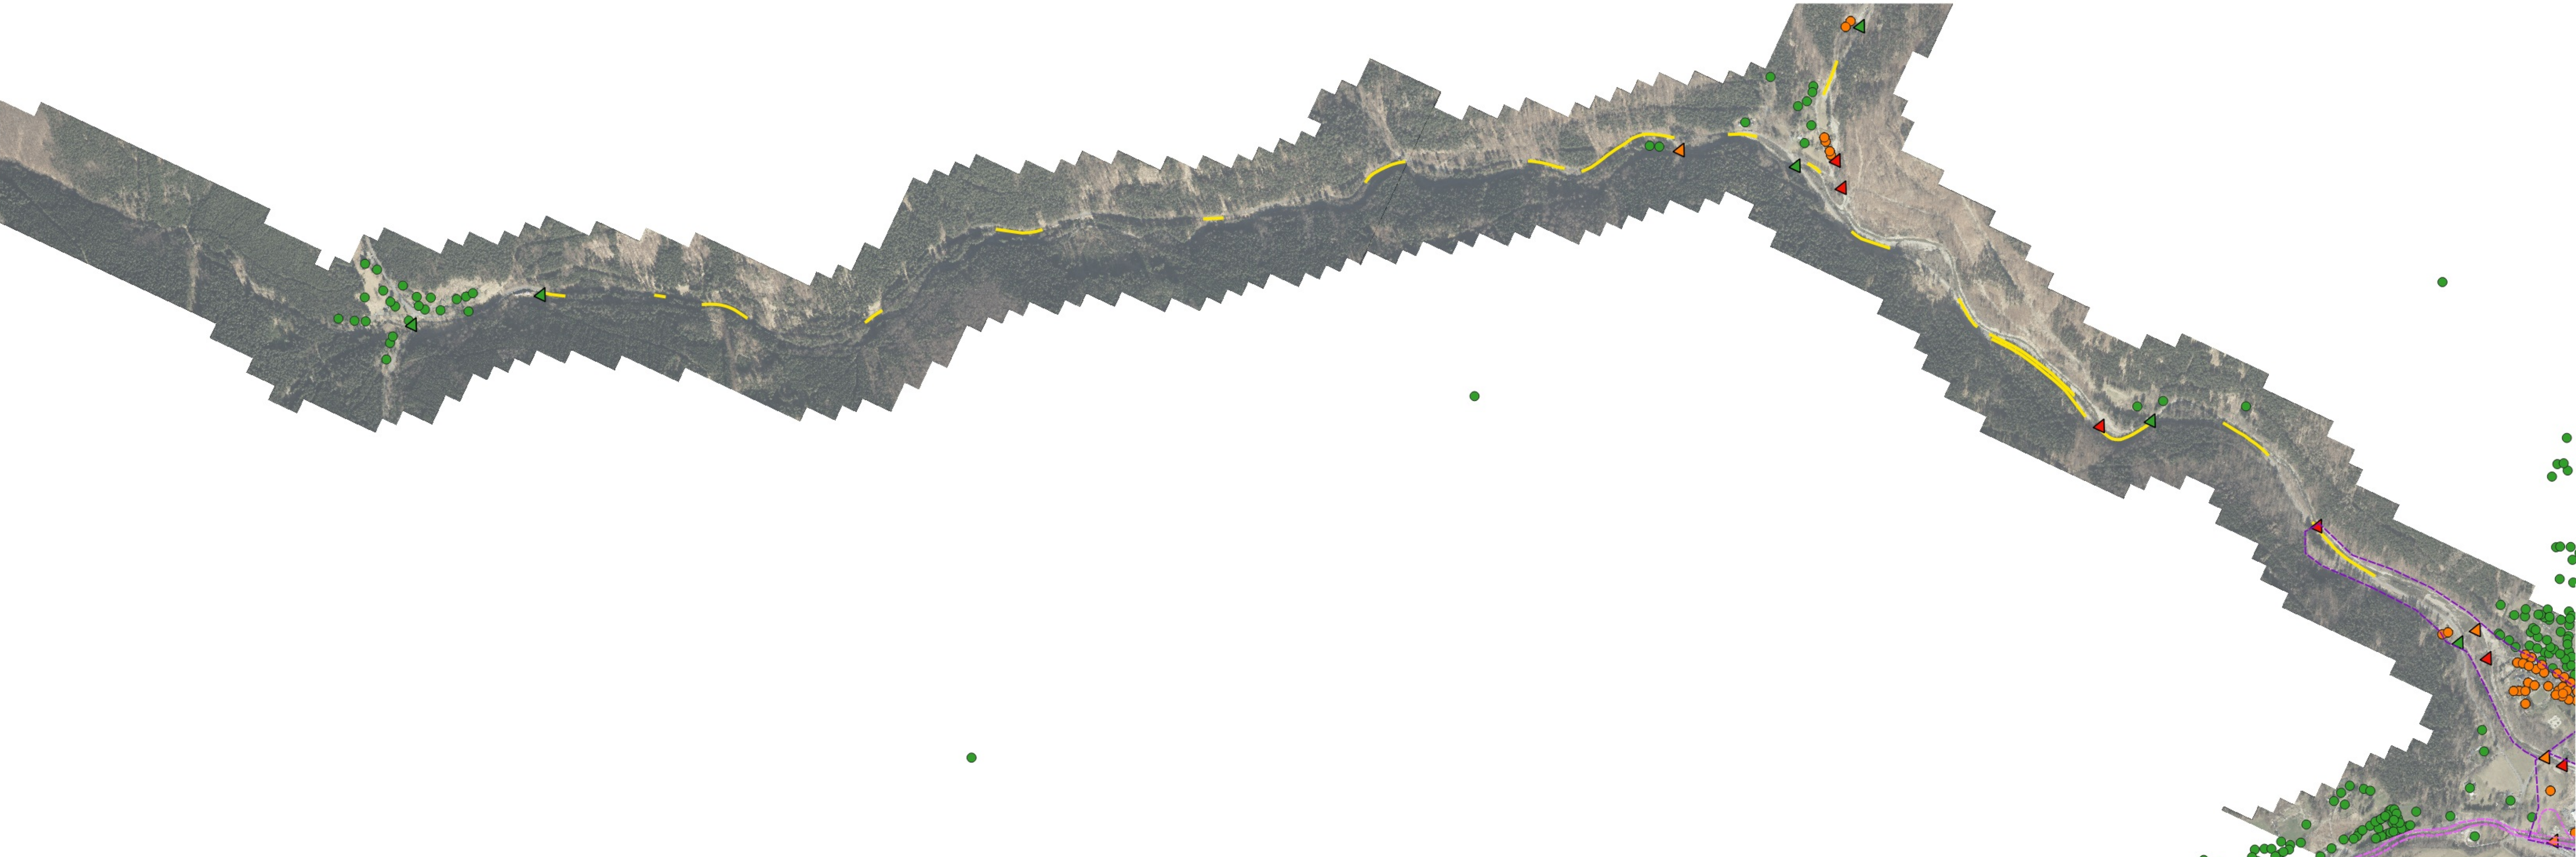
- ROZSAH POVODNĚ 2024
 - VYHLÁŠENÉ ZÁPLAVOVÉ ÚZEMÍ Q20
 - VYHLÁŠENÉ ZÁPLAVOVÉ ÚZEMÍ Q100
 - Objekty po povodni
 - ▲ Zničené
 - ▲ Poškozené
 - ▲ Bez poškození
 - Budovy po povodni
 - Zničené
 - Zatopené
 - Bez poškození
 - Poškozené úseky dopravní infrastruktury
 - Železnice
- 0 0.1 0.2 0.3 0.4 0.5 km
